Centrale hydroélectrique, Savoie

Canaux de retour, Centrale hydroélectrique de La Coche

Érosion / cavitation ayant causé une perte de matière et une usure.

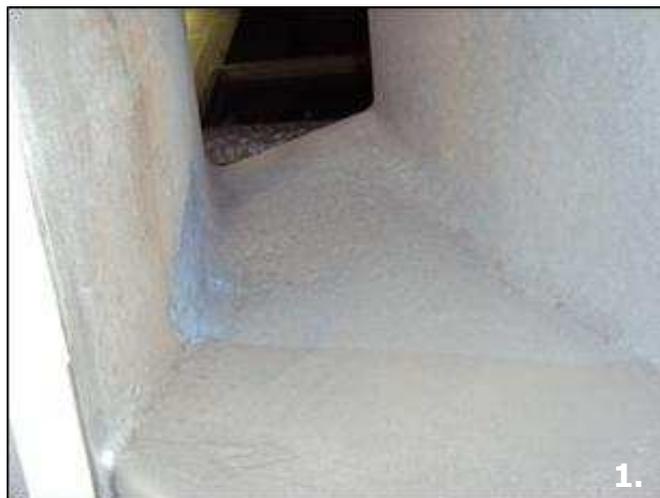
1. Pièce après sablage et rechargement des zones abimées
2. Revêtement 1341
3. Pendant l'application du 2141
4. Pièce terminée

Rechargement des chancres et du manque de matière avec le Belzona 1311 Ceramic R-Metal, protection avec le Belzona 1341 Supermetalgilde et application d'une couche de Belzona 2141 ACR Fluid Elastomer (1mm) afin de pallier aux problèmes de cavitation.
