Tuyau ombilical pétrolier, Usine de fabrication.

Essais pour validation d'une solution de réparation des tuyaux sur site d'exploitation.

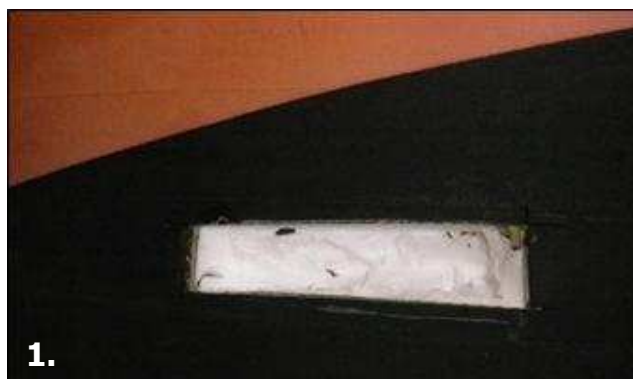
PROBLEME:

1. Faille dans le tuyau
2. Préparation de la surface à couvrir
3. Préparation du produit
4. Application
5. Rechargement terminé
6. Application terminée

Après ouverture de la fissure, préparation de la surface avec une brosse à carder, nous appliquons le produit de conditionnement 2911. Après 30 minutes de séchage, nous pouvons appliquer le 2311 pour recharger le trou et réparer le tuyau.
