Corps de turbine (4 diffuseurs de 15 canaux + prédirectrices volute + zones du corps + extérieur corps), centrale de La Coche.

Érosion / corrosion ayant causé une perte de matière dans les diffuseurs.

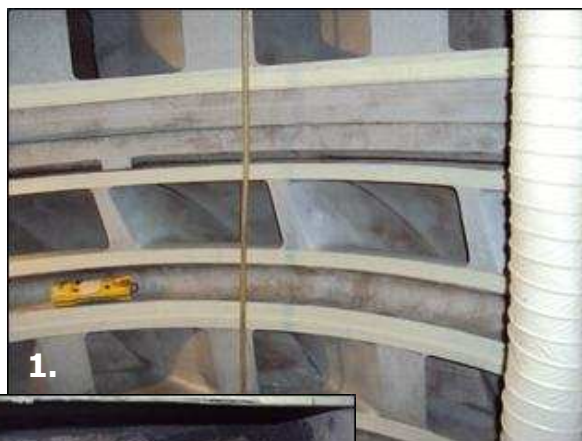
1. Corps après sablage
2. Rechargement et reprise des profils des canaux
3. Revêtement 1341
4. Application terminée

Rechargement et reprise des profils des canaux avec le Belzona 1311 Ceramic R-Metal, et application d'un revêtement de protection avec le Belzona 1341 Supermetalgilde.
