Site pétrochimique de Lavéra (13)

Rétention E4700

Bac de rétention béton fortement endommagé par des déversements accidentels d'acide sulfurique à 94%.

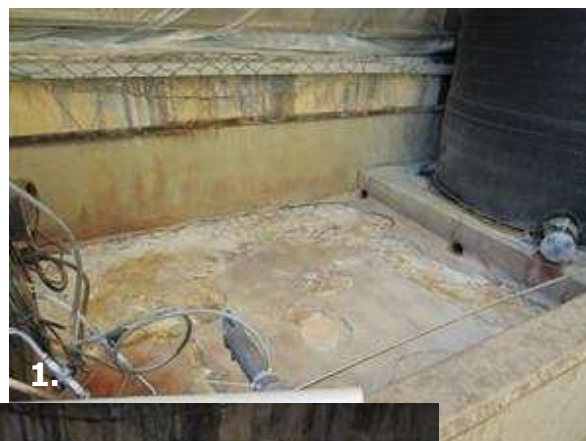
1. Rétention après sablage et retrait des parties souillées
2. Ragréage du béton afin de revenir à niveau
3. Revêtement en cours et pied de bac terminé
4. Application terminée

Application réalisée en accord avec les Belzona Know-How System Leaflets TCC-5 et TCC-9. Après préparation de la surface par sablage et nettoyage, nous avons appliqué le Belzona® 4111 Magma Quartz afin de ragréer les surfaces béton. Ensuite, nous avons appliqué sur le pied de bac une bande de Belzona® 3111 Flexible Membrane afin de protéger la partie sous le bac. Enfin, nous avons appliqué le système Belzona® 4311 Magma CR1 en 2 couches d'environ 250µm chacune.
