Collectivités, Hérault.

Rétention de fontaine.

Fontaine fuyarde ce qui entraine une perte conséquente d'eau.

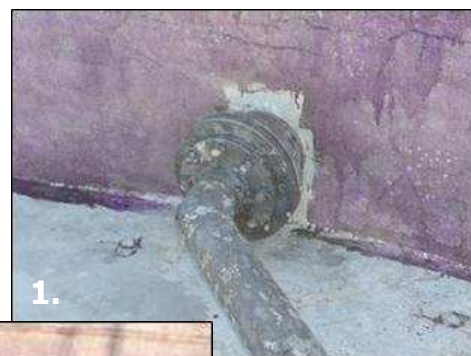
1. Tuyauterie sablée et conditionnement de la partie mur.
2. Application du 5811 sur la tuyauterie.
3. Première couche de 3111 en cours d'application.
4. Application terminée.

Les parties métalliques ont été sablées et revêtues avec le Belzona 5811 Immersion Grade afin de les protéger de la corrosion.
