Cadre de verrière

Fuite suspectée de la verrière entraînant une dégradation des locaux.

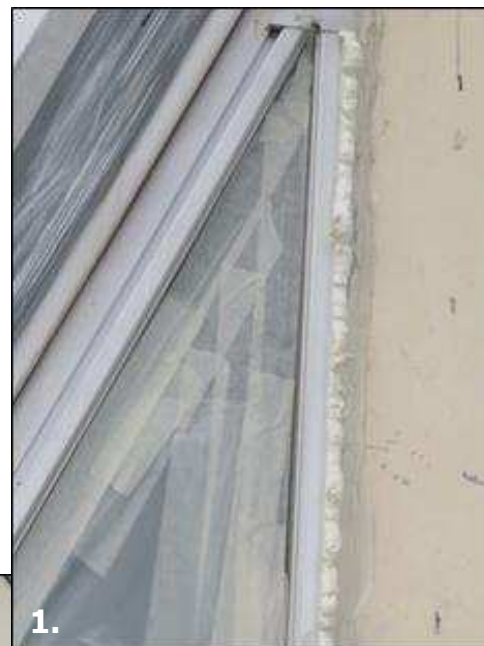
1. Support préparé par ponçage
2. Fond de joint PU
3. Application terminée

Après un ponçage à la toile émeri et un dégraissage soigné, application d'un fond de joint en mousse PU expansive. Application du système BELZONA 3121 MR7 sur le cadre de la verrière afin de l'étancher.
