Raffinerie de pétrole, Bouches du Rhône.

Ballon de récupération de purges pétrolières.

Revêtement de l'intérieur d'un ballon et de 5 piquages d'une surface totale estimé à 35m².

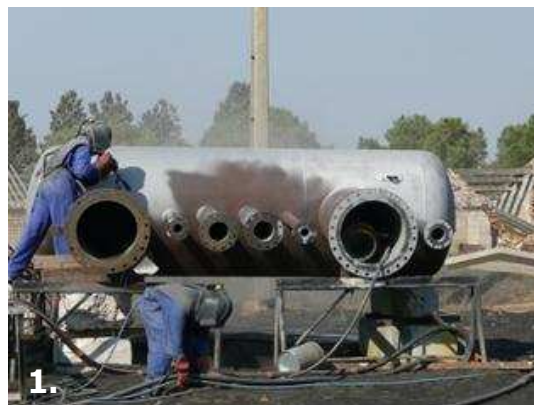
1. Ballon pendant sablage
2. Ballon sablé + traitement de l'air pour éviter la reprise de corrosion
3. Revêtement en cours vue du trou d'homme
4. Revêtement terminé même position

Application faite en accord avec le Belzona Know-How System Leaflet TCC-5. Après préparation de la surface par sablage, nous avons appliqué le système Belzona 1391 Ceramic HT en une couche d'environ 600µm.
