Données produit

Matériau de rechargement activé par la chaleur pour réparation des surfaces chaudes

Belzona® 1251
HA-Metal

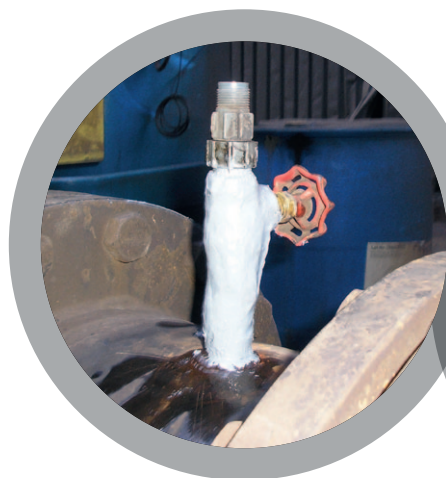
Réparation de défauts au niveau de parois minces

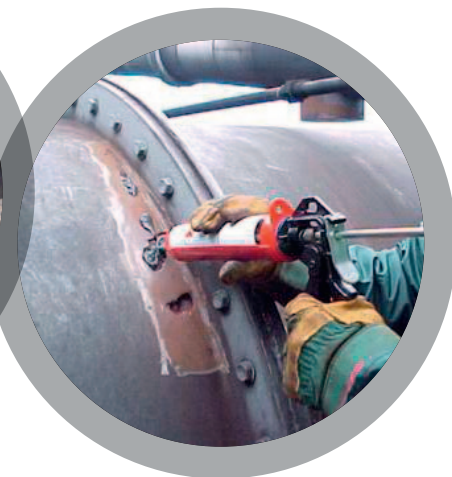
Étanchéité de fuites de canalisations

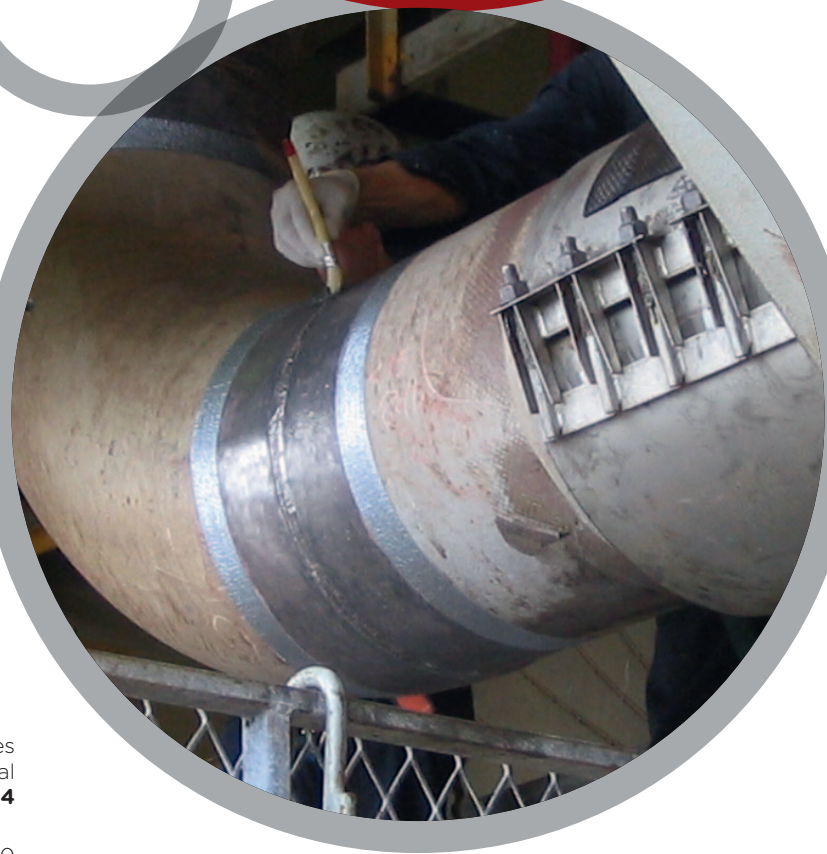
Réparations localisées
