Données produit

Composites de réparation flexibles multi-usage

Belzona® 2200

MP Elastomer Systems
2211 et 2221

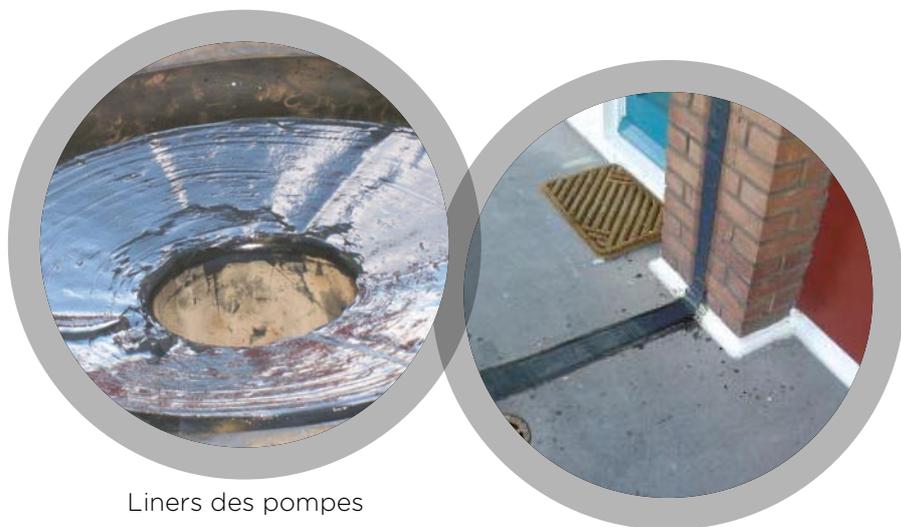
Liners des pompes

Joints d'expansion

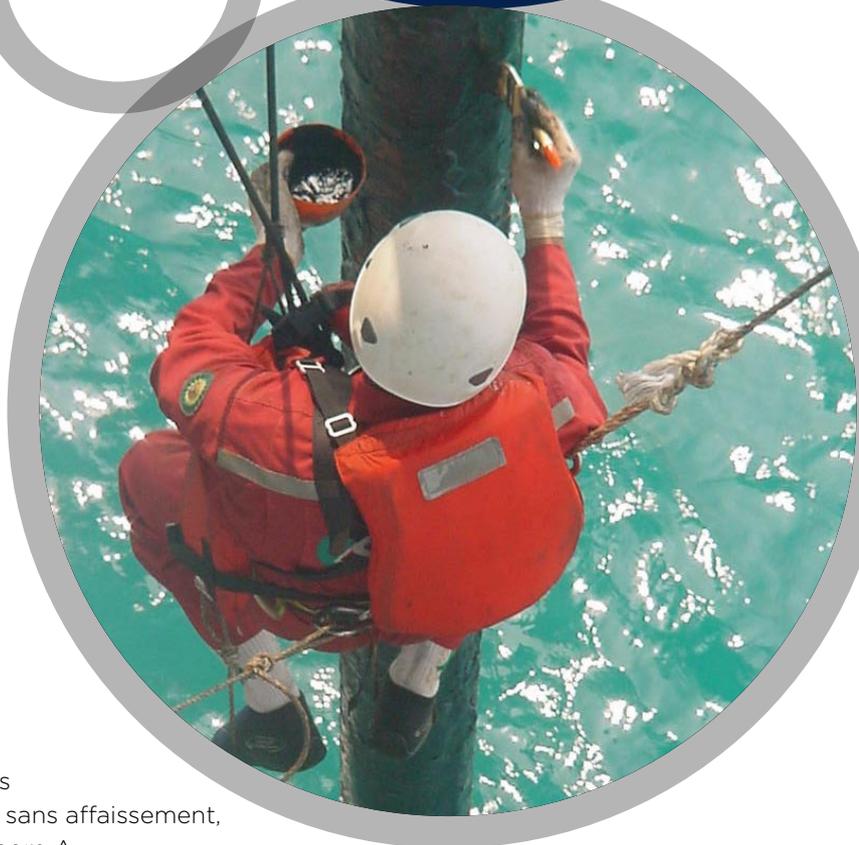
Réparation de riser
