Réseau de transport d'électricité.

SERRE-PONÇON (05)

Câbles électriques de terre

Absence d'enveloppe et découpage à certains endroits.

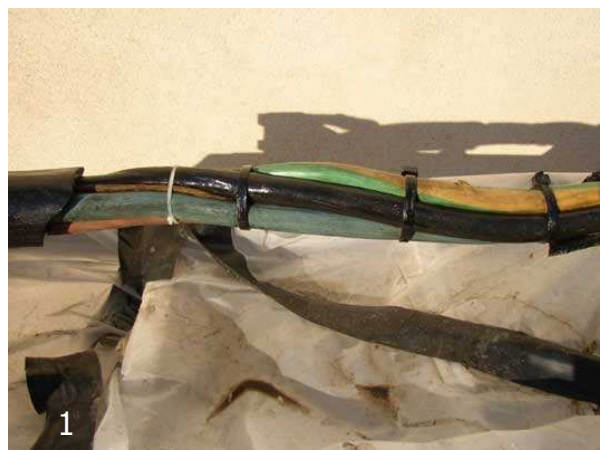
1. Gaine en l'état
2. Préparation des câbles
3. Câbles réparés
4. Travail final

Réparation au Belzona 2111 D&A Hi Build et Belzona 2131 D&A Fluid Elastomer .
