PROTECMO EN ACTION

USINE PETROCHIMIQUE – LAVERA(13)

Fût de torche en inox 304L.

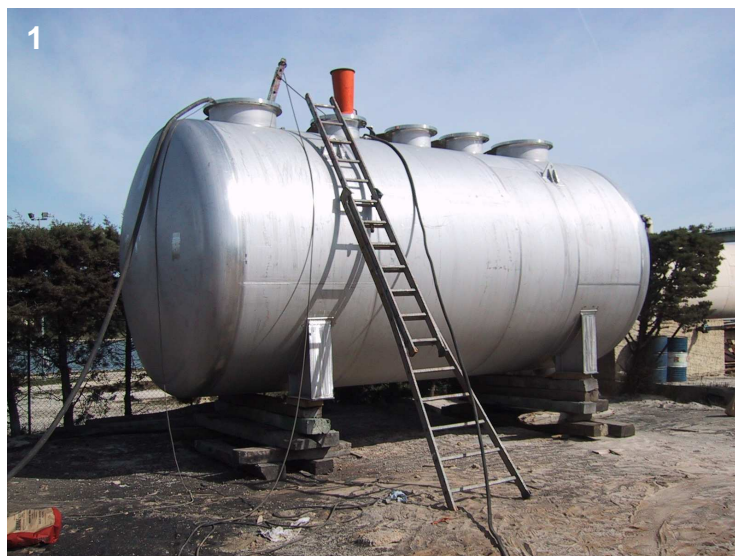
1 – Cuve neuve en cours de sablage

Application d'une couche de 800 microns de BELZONA 1391 Ceramic HT (160kg)

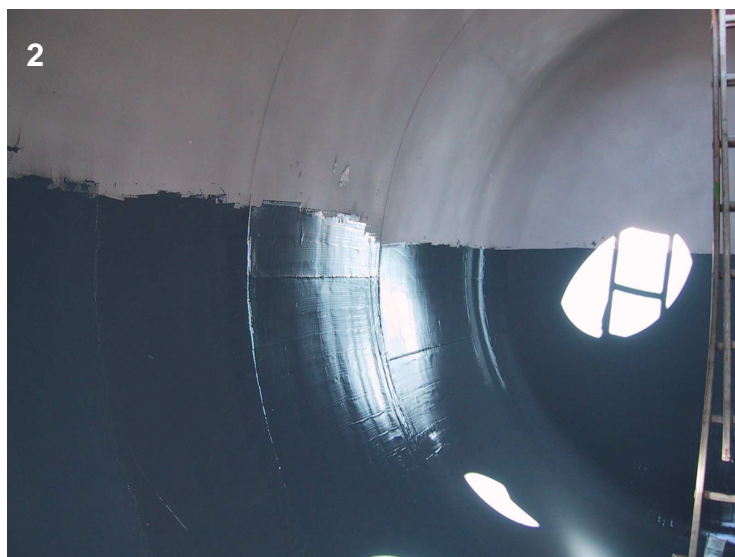
2 – Application du revêtement BELZONA 1391 en cours

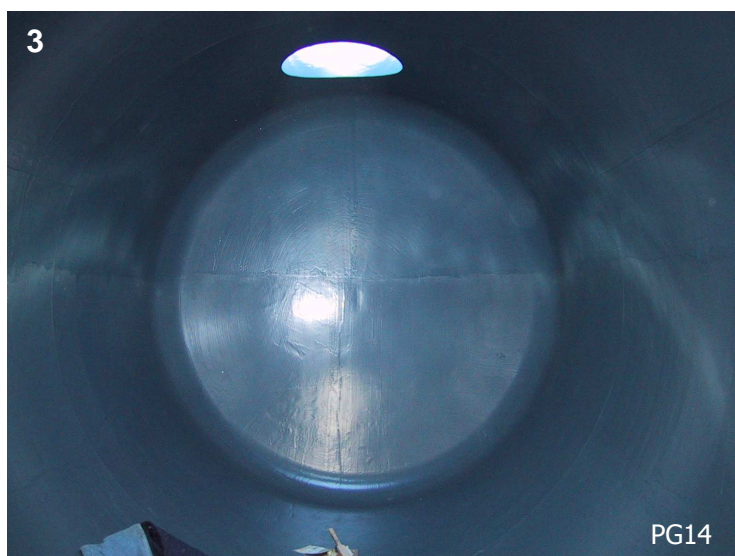
3 – Application terminée

Après 18 mois de service le revêtement est intact (sept 2002).
