Tuyau ombilical pétrolier, Usine de fabrication

Essais pour validation d'une solution de réparation des tuyaux sur site d'exploitation.

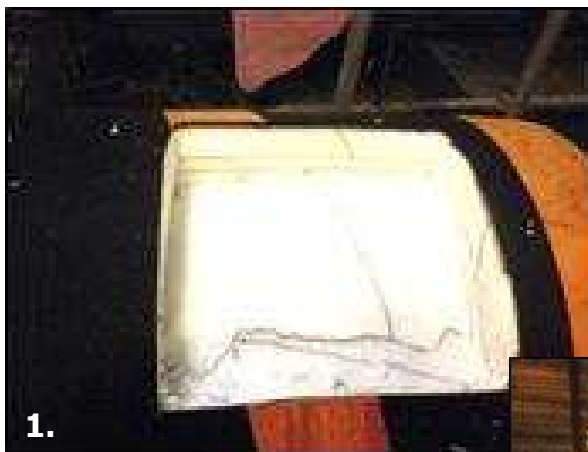
1. Trou dans le tuyau
2. Préparation de la surface
3. Application du primaire
4. Application du 2111
5. Collage de la plaque de mousse
6. Plaque en place
7. Revêtement de finition terminé
