Mastic élastomère pour les joints de dilatation verticaux, horizontaux ou inclinés

BELZONA
4511

Belzona 4511 est un mastic élastomère bi-composants et sans solvant pour les joints de dilatation verticaux ou horizontaux de bâtiment.

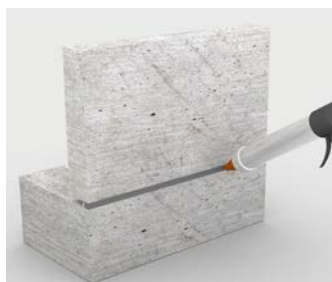
Mastic résistant aux intempéries pour les bases en béton

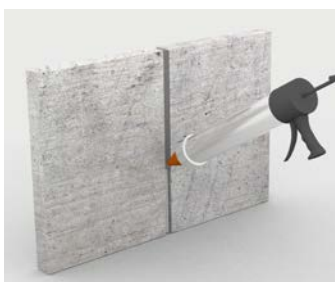
Mastic pour joints de dilatation sur les structures verticales

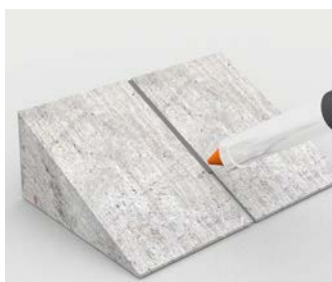
Mastic pour joints sur les rampes d'accès en béton

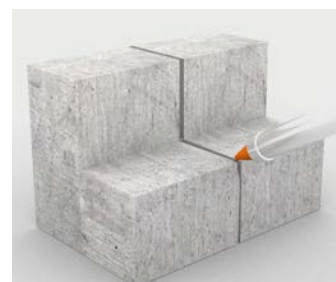
Mastic pour joints sur les gradins et les marches
