# Revêtement de protection des surfaces en immersion dans les solutions aqueuses et d'hydrocarbures à haute température

**BELZONA®**  
**5892**

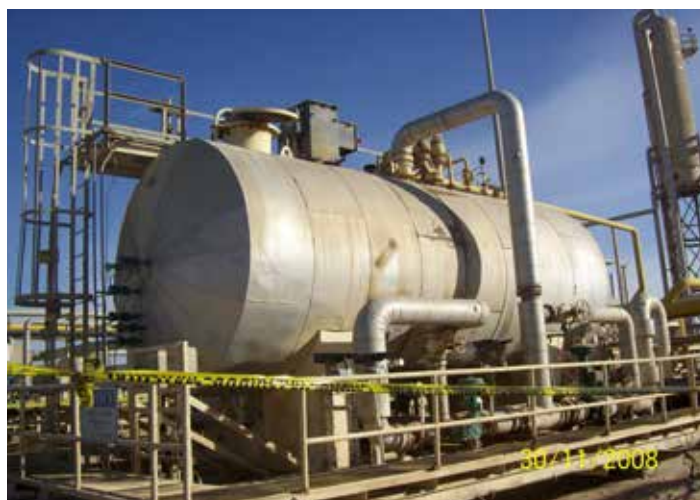
Belzona 5892 utilisé comme revêtement sur un dessaleur
