Revêtement de protection flexible de qualité confinement

BELZONA[®]
5815

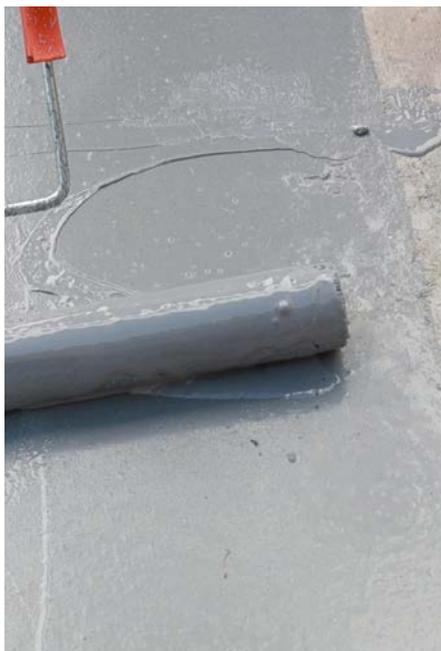
Application au rouleau

Le revêtement peut être appliqué au moyen d'un pinceau, d'un rouleau, d'une raclette et d'un équipement de pulvérisation airless. Il est disponible en deux couleurs distinctes, gris et kaki, pour faciliter l'application du système en deux couches.

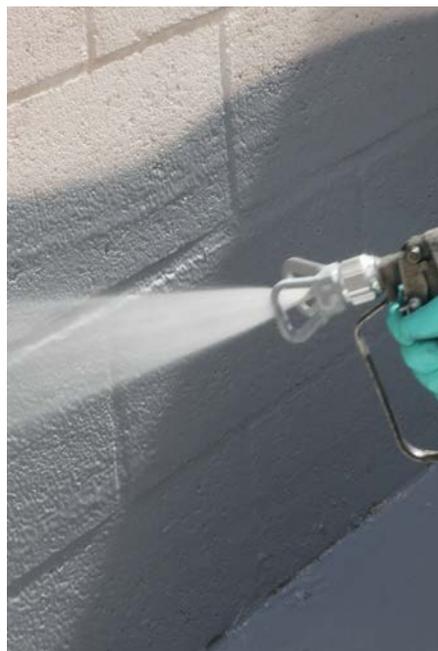
Application avec un équipement de pulvérisation airless

Facilité d'application sur de grandes surfaces avec un équipement de pulvérisation airless
